Levetid for solfangere i solvarmecentraler

Chen, Ziqian; Fan, Jianhua; Perers, Bengt; Furbo, Simon

Rapport 2009

Ziqian Chen, Jianhua Fan, Bengt Perers og Simon Furbo
DTU Byg-Rapport R-210 (DK)
ISBN= 9788778772886
ISSN=1601-2917
10 2009

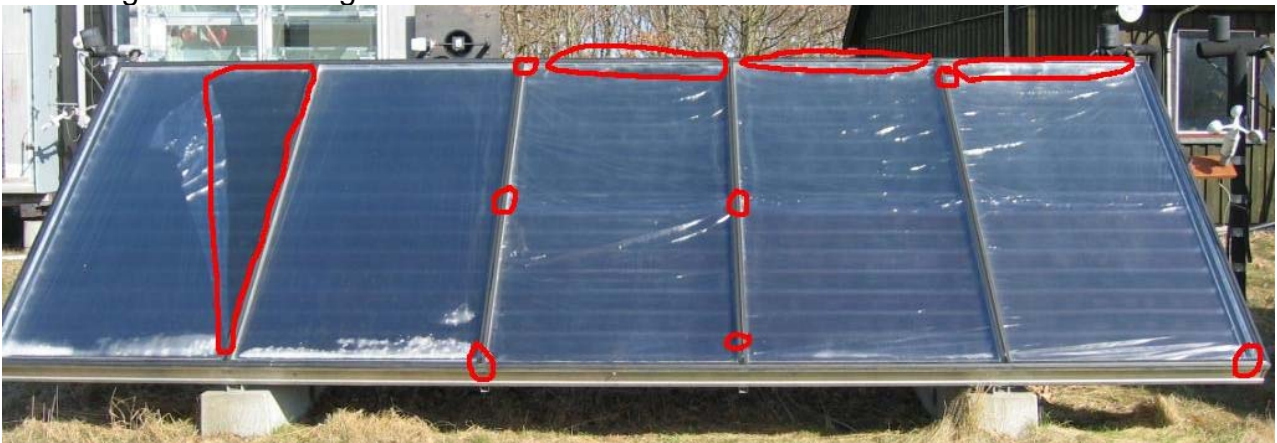
Teflonfolien er som nævnt i afsnit 3 beskadiget i venstre modul. Teflonfolien er i to moduler fastgjort lodret og i tre moduler vandret. I disse tre moduler er opspændingen så slap at teflonfolien i store områder af solfangerens areal er meget tæt på absorbereren eller i direkte kontakt med absorbereren. Desuden er der områder med sprækker i teflonfolien, se figur 20 og 21. Det ses desuden at teflonfolien har en masse folder/rynker. Med hensyn til solfangerens effektivitet er det særdeles kritisk både at afstanden mellem folie og absorber er så lille og at der er så mange sprækker. Varmetabskoefficienten for solfangeren forøges væsentligt af disse årsager.

Figur 20. Sprækkeområder vist med rødt for teflonfolien for solfangeren fra Ottrupgård.

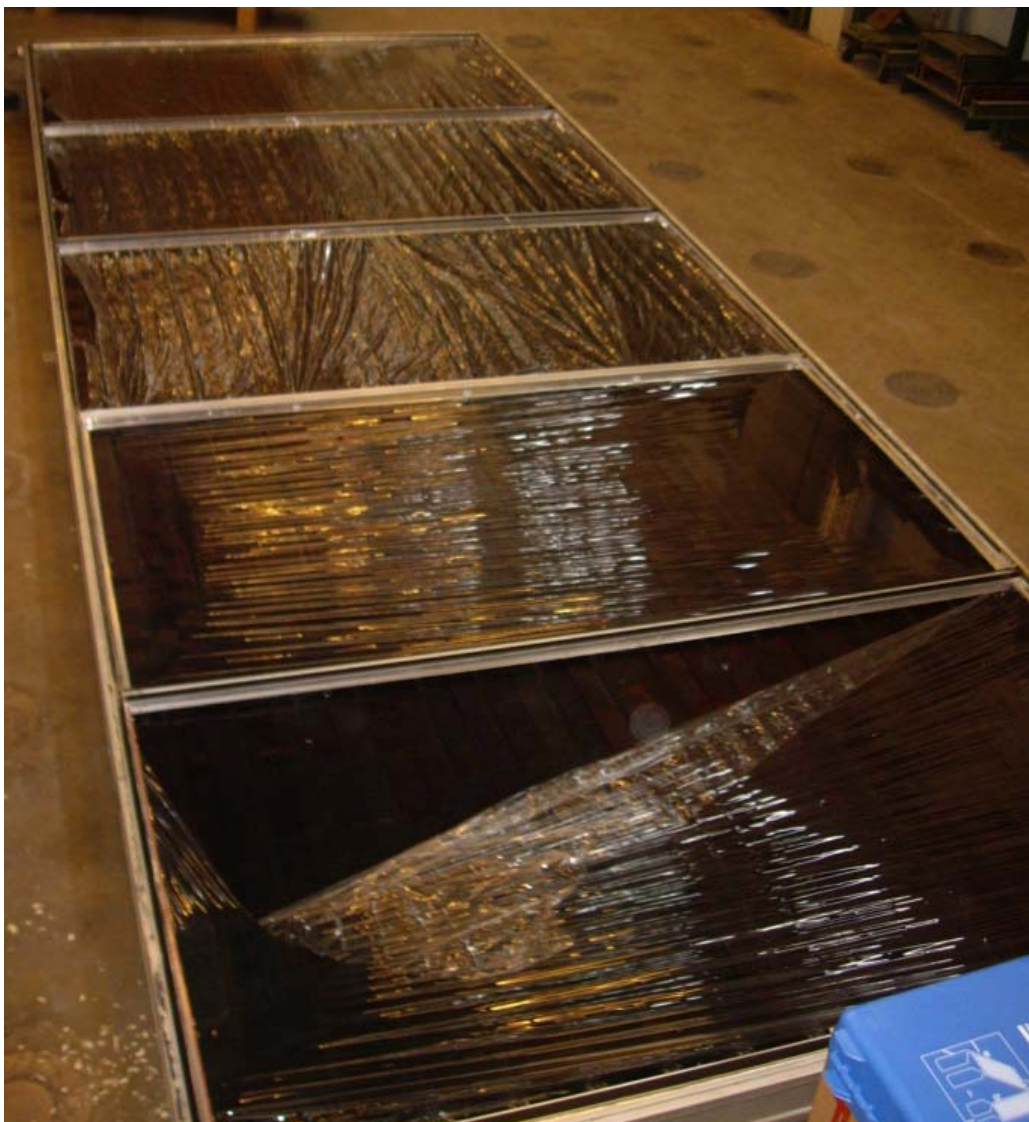
Figur 21. Teflonfoliens opspænding i solfangeren fra Ottrupgård.

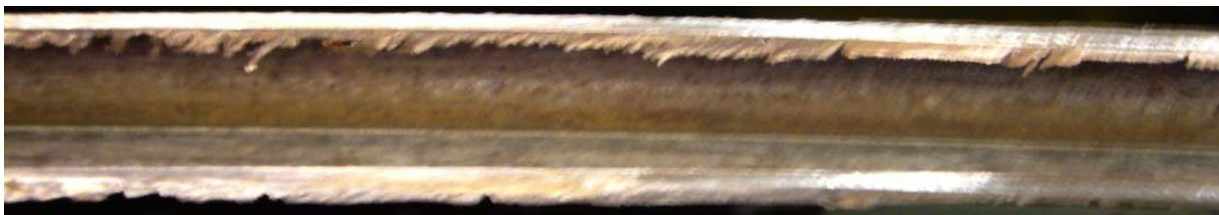
Desuden observeres for en del sunstrips korrosion i form af sorte pletter på kobberrørenes indvendige side i solsides øverste del, det vil sige det varmeste og højest beliggende sted i absorberstripsene, se figur 24 og 25.

Figur 24. Nedre del af opskåret 7. sunstrip talt fra oven af i midten af solfangeren.

Sandsynligvis er de sorte pletter forårsaget af stillestående luft/gas-bobler i røret. Undersøgelse under stereomikroskop viser at der ikke ses dybe lokale angreb i form af gruber eller pitting. Der ses kun en jævn misfarvning. I betragtning af emnets lange brugstid er det sandsynligt at gennemtæring på grund af pitting ville have vist sig på nuværende tidspunkt. Det må derfor antages at rørene stadig har en betragtelig restlevetid på skønsmæssigt 15 år.

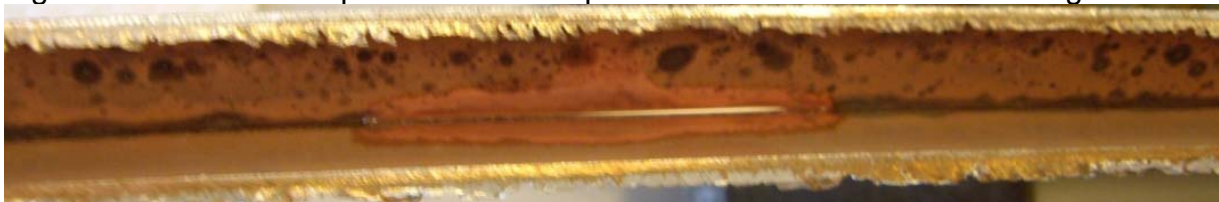
Figur 25. Øvre del af opskåret 7. sunstrip talt for oven af i midten af solfangeren.

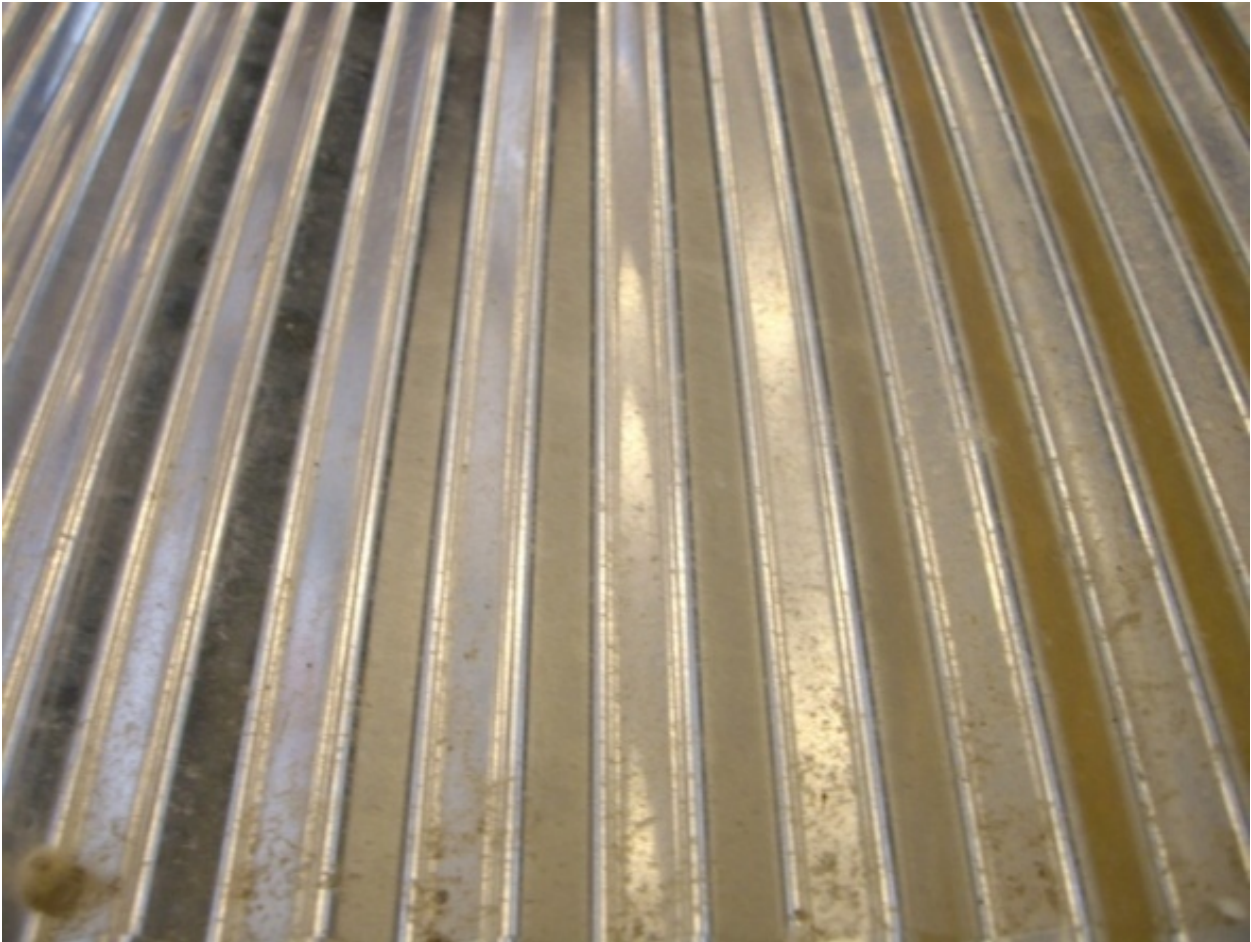
Solfangerens aluminiumsramme er i god stand, dog observeres en smule tæring på bagsidens indvendige overflader, hvorpå isoleringsmaterialet ligger, se figur 26. Det vurderes at dette ingen indflydelse har på solfangerens levetid.

Figur 26. Indvendig overflade af solfangerkassens aluminiumsbagside.

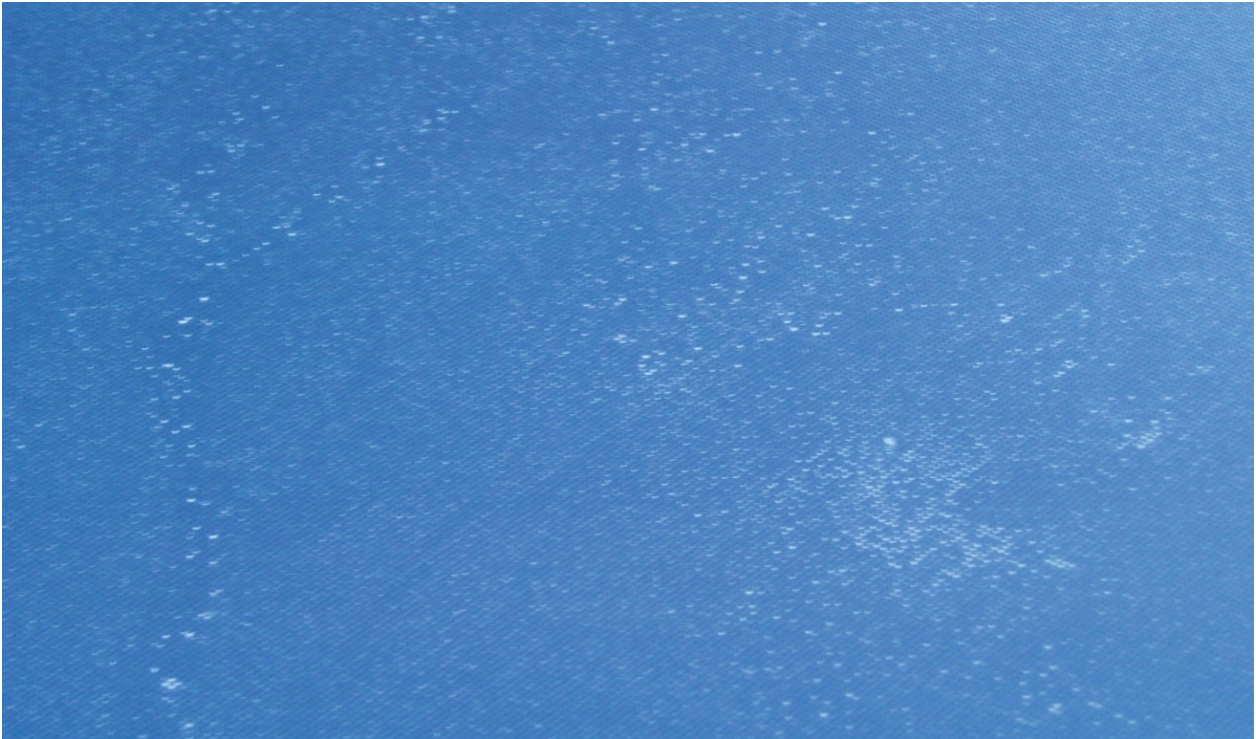
Dog er der på indersiden af glassene hvide belægninger, se figur 27. Det vurderes at disse belægninger stammer fra nedbrydning af isoleringsmaterialets bindemiddel og/eller fra fordampning af isoleringsmaterialets olie. Det vurderes at belægningerne reducerer solfangerens maksimaleffektivitet og indfaldsvinkelkorrektionsfaktor en smule.

Figur 27. Hvide belægninger på indersiden af glas for solfangeren fra Marstal.

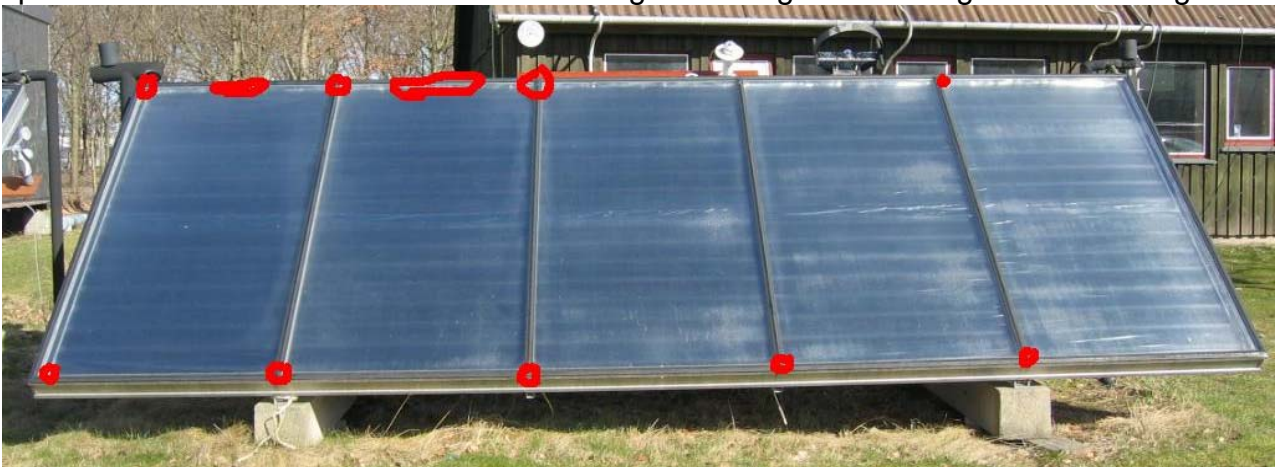
Teflonfolien er fastgjort vandret. Opspændingen er så slap at teflonfolien i store områder af solfangerens areal er meget tæt på absorberen eller i direkte kontakt med absorberen. Desuden er der områder med sprækker i teflonfolien, se figur 28, 29 og 30. Det ses desuden at teflonfolien har en masse folder/rynker, sandsynligvis forårsaget af varmepåvirkning, se figur 31. Med hensyn til solfangerens effektivitet er det særdeles kritisk både at afstanden mellem folie og absorber er så lille og at der er så mange sprækker. Varmetabskoefficienten for solfangeren forøges væsentligt af disse årsager.

Figur 28. Sprækkeområder mærket med rødt for teflonfolien for solfangeren fra Marstal.

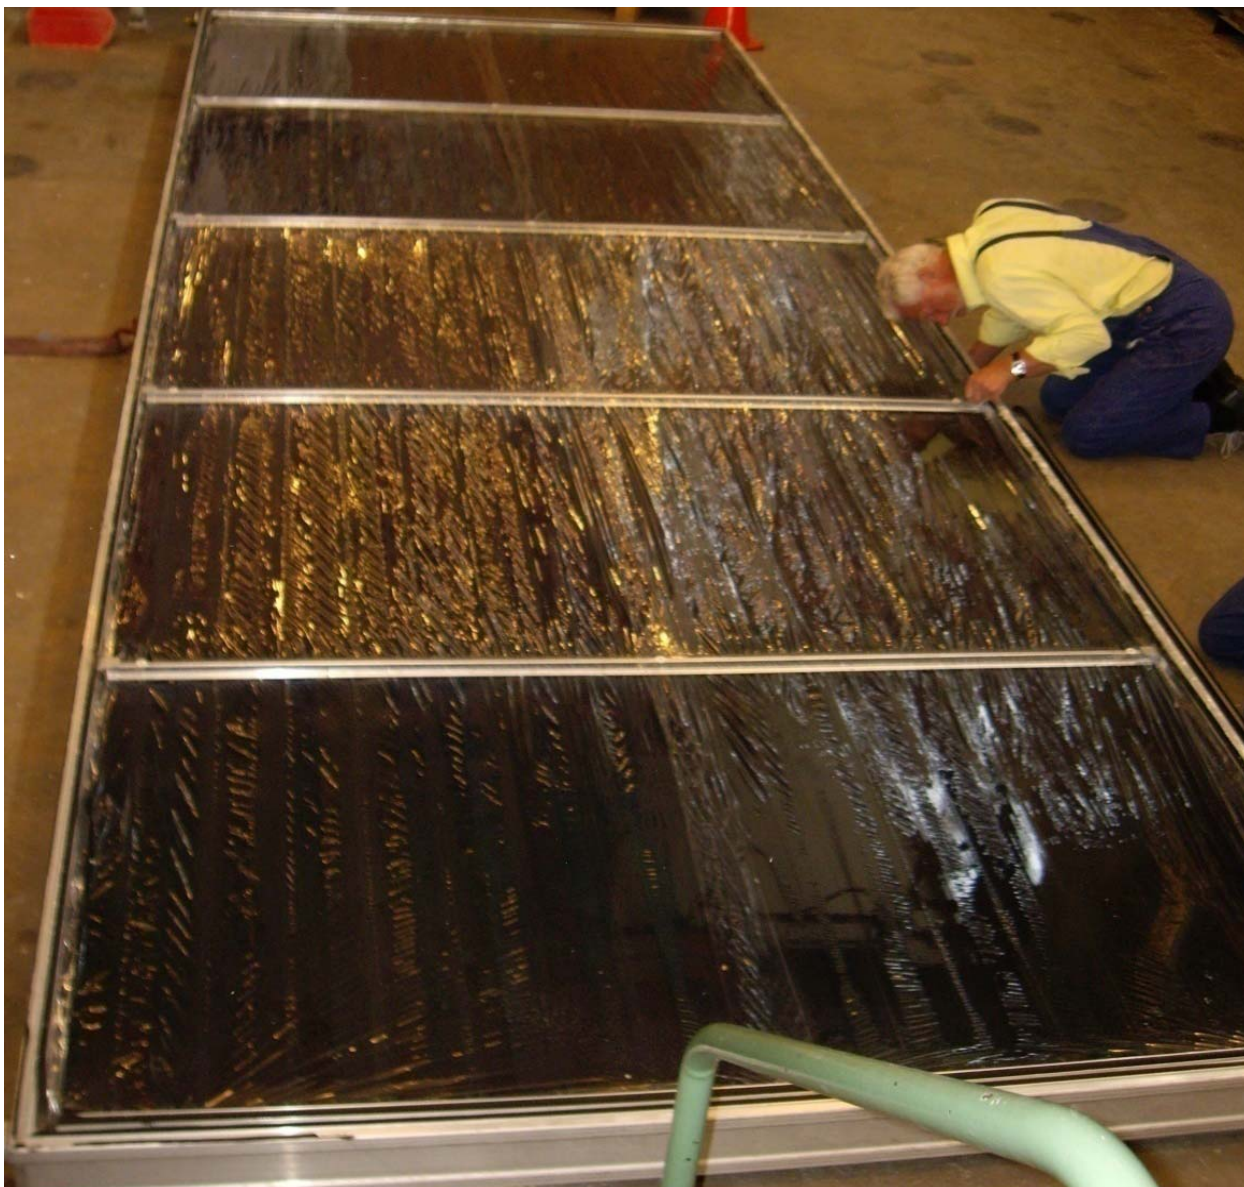
Figur 31. Teflonfoliens folder/rynker for solfangeren fra Marstal.

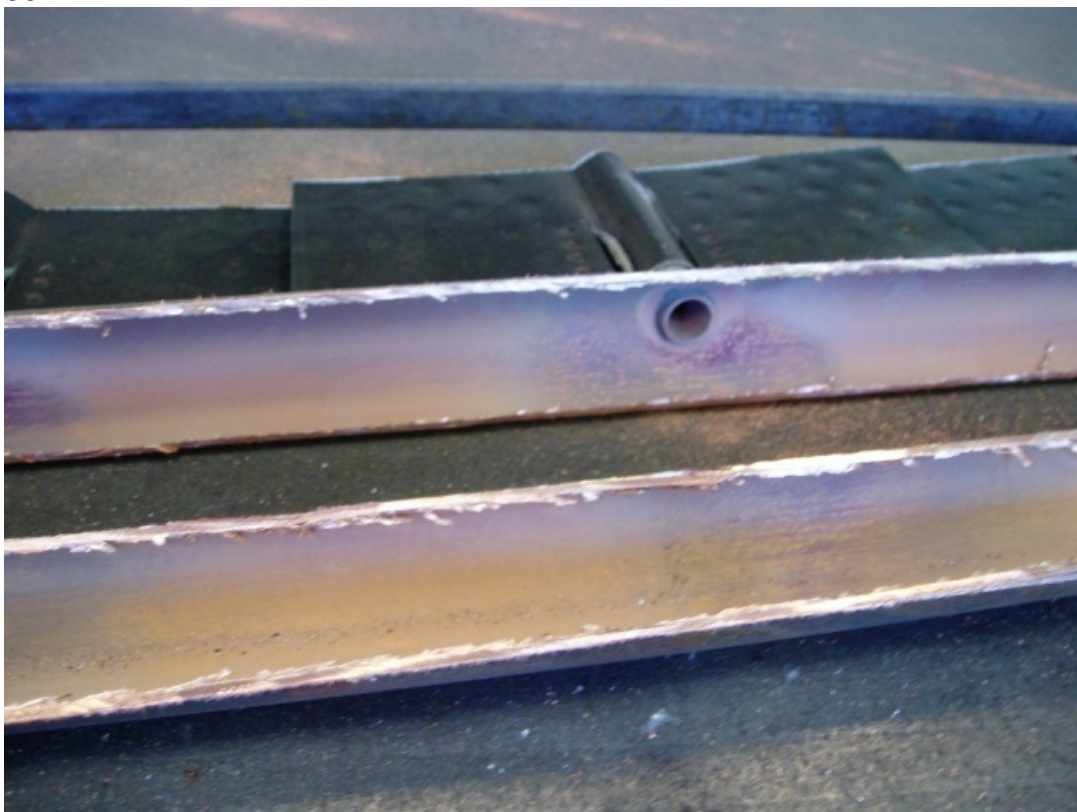
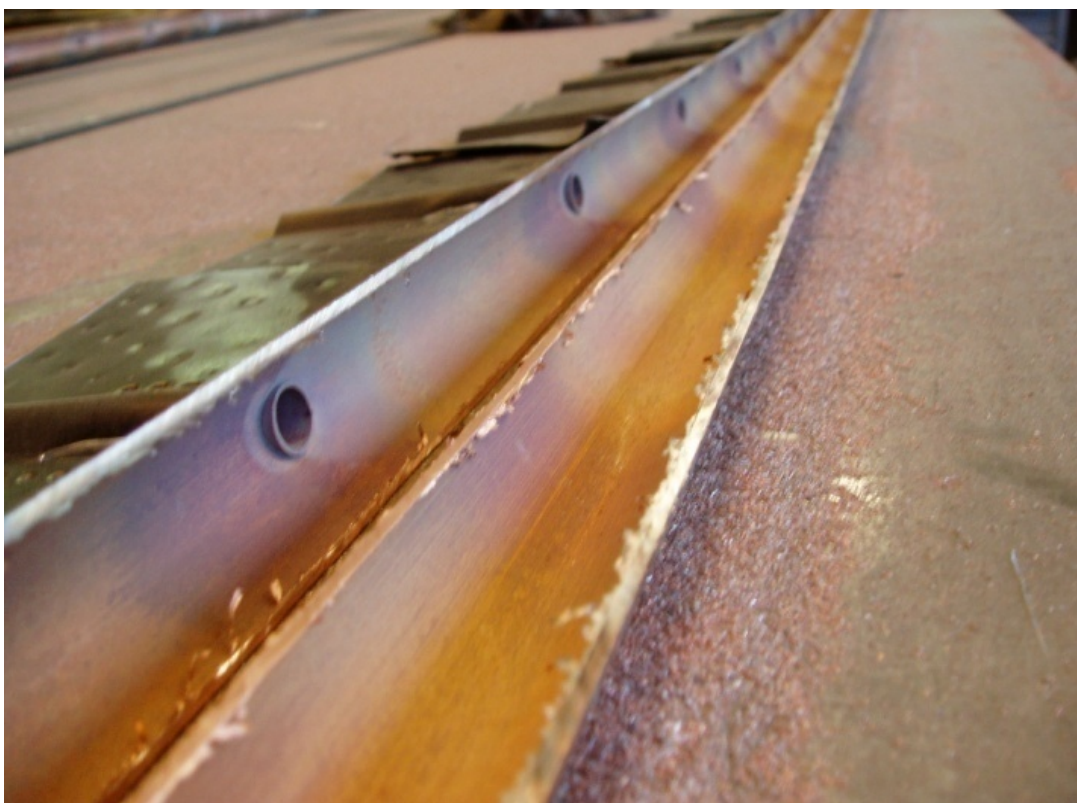
Manifoldrørene er i usædvanlig god stand uden nogen form for korrosion, se figur 32 og 33.

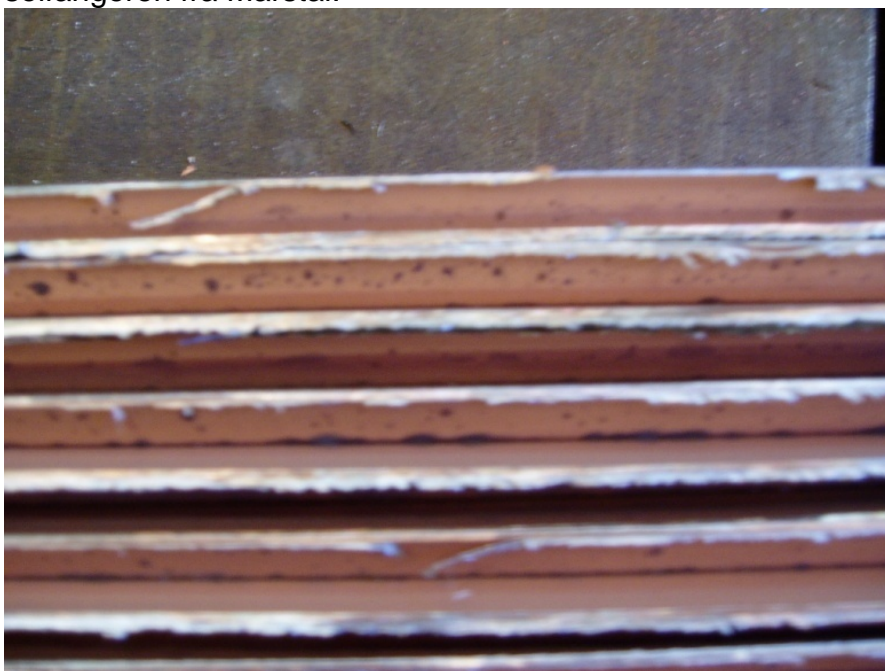
Sunstripsene viste tegn på korrosion. Der observeres ligesom for solfangeren fra Ottrupgård i en del sunstrips korrosion i form af sorte pletter på kobberrørenes indvendige side i solsidens øverste del, det vil sige det varmeste og højest beliggende sted i absorberstripsene. De øvrige overflader af kobberrørene viste ingen tegn på korrosion. Der er flest sorte pletter i sunstrips placeret nederst i solfangeren og i midten af solfangeren, det vil sige lige langt indløbs- og udløbsmanifolderne. Figur 34, 35 og 36 viser fotos af de sorte pletter på de øverste dele af kobberrørene for sunstrips fra midten af solfangeren fra Marstal.

Figur 34. Opskårne sunstrips i øverste del af solfangerens midte.

De sorte pletter er identiske med de sorte pletter på rørene for solfangeren fra Ottrupgård, og det vurderes at restlevetiden også for disse rør er ca. 15 år. Det vurderes derfor at solfangernes totale levetid er ca. 30 år.

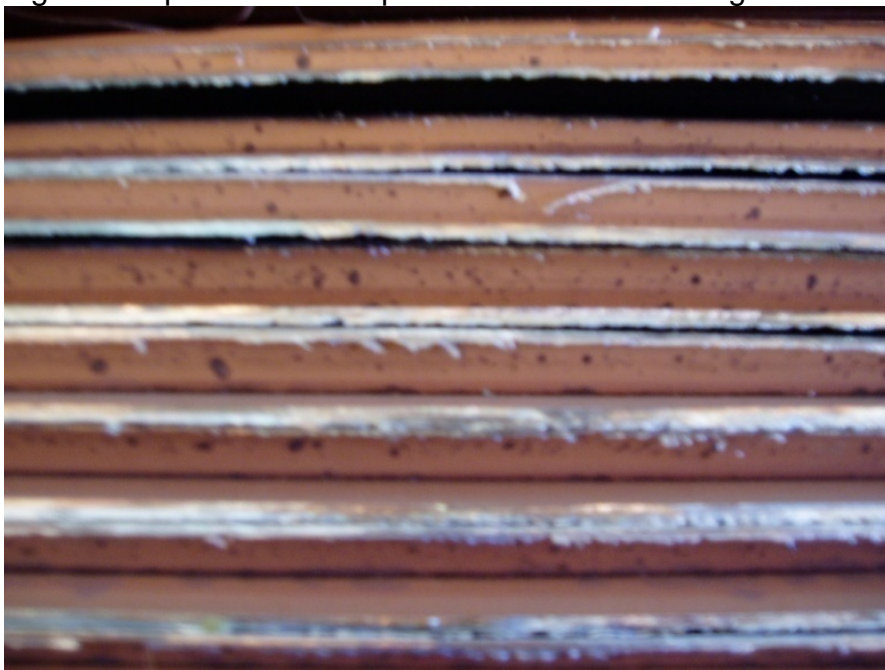
Figur 35. Opskårne sunstrips i midterste del af solfangeren midte.

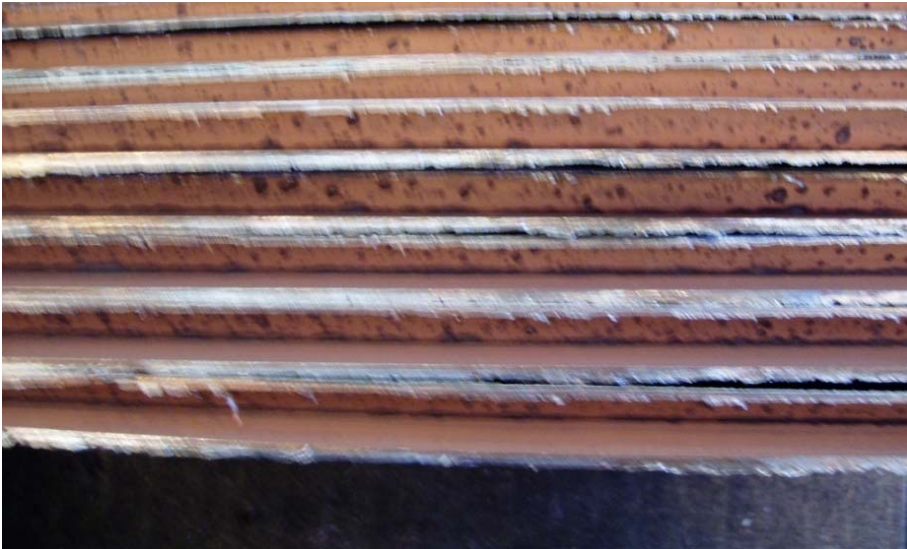
Figur 36. Opskårne sunstrips i nederste del af solfangerens midte.
